### Données administratives

Municipalité	Secteur	
Pont-Rouge		
Adresse		
390 -	Petit-Capsa (rang)	
Dénomination		
Matricule	Cadastre	Année construction
1780-10-3897	3826550	entre 1924-1934
Statut(s) juridique(s)		Coordonnées GPS
sans statut		-71.6474
		46.7543

Type de bien bâtiment principal

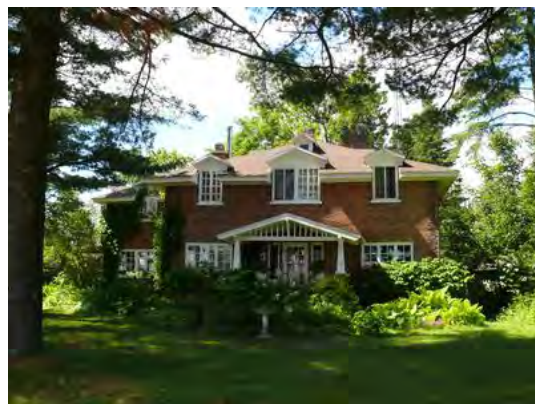
2013\_34017\_PTCA\_0390\_01

Les composantes anciennes sont: revêtement en brique, fenêtres en bois avec des carreaux, portiques, porte principale, cheminées. Les composantes contemporaines sont: revêtement en tôle profilée de la façade droite, porte du côté, revêtement en bardeaux d'asphalte de la toiture.

Rétablir le revêtement en brique sur la façade droite.  
Installer un revêtement en tôle traditionnelle sur la toiture de la maison et sur celle des portiques.
