Données administratives

Municipalité	Secteur	
Pont-Rouge		
Adresse		
402 -	Grand-Capsa (route)	
Dénomination		
Matricule	Cadastre	Année construction
1983-55-7682	3826720	entre 1875-1920
Statut(s) juridique(s)		Coordonnées GPS
sans statut		-71.6163
		46.7861

Type de bien bâtiment principal

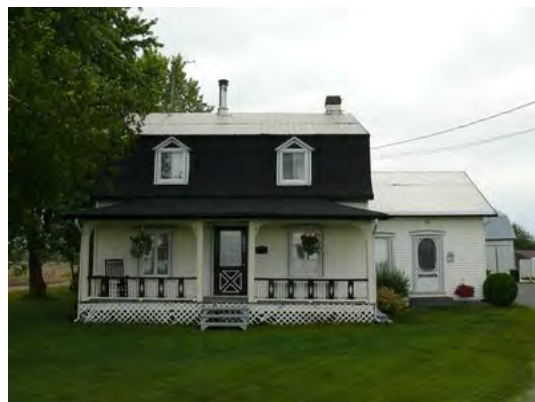
2013_34017_GRCA_0402_01

Un bâtiment annexe qui semble assez ancien a été greffé sur la façade droite. Les composantes anciennes ou de facture traditionnelle sont: fenêtres à battants, contre-fenêtres, aisseliers, balustrade. Les composantes contemporaines sont: revêtement de la toiture, revêtement extérieur, plusieurs fenêtres, portes.

Installer un revêtement en tôle traditionnelle ou en bardeaux de bois sur la toiture et sur l'auvent.
Remplacer le revêtement extérieur actuel par un revêtement en planches de bois horizontales et ajouter des chambranles et des planches cornières pour compléter le décor.
Uniformiser les modèles de fenêtre en installant des fenêtres en bois à battants avec de grands carreaux.
Installer des portes en bois de style traditionnel avec un vitrage.
