Municipalité	Secteur	
Pont-Rouge		
Adresse		
414 -	Petit-Capsa (rang)	
Dénomination		
Matricule	Cadastre	Année construction
1779-15-5074	3826239	entre 1875-1920
Statut(s) juridique(s)		Coordonnées GPS
sans statut		-71.6508
		46.7531

Type de bien bâtiment principal

Typologie fonctionnelle (fonction d'origine)
résidentielle
Typologie constructive (structure apparente)
indéterminé
Typologie formelle (courant architectural dominant)
Maison à mansarde

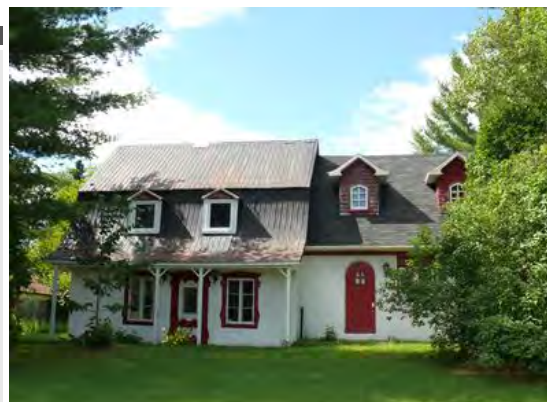
2013\_34017\_PTCA\_0414\_01\_01

Un volume annexe assez considérable et probablement pas très ancien a été greffé sur la façade droite. Le volume annexe arrière semble plus ancien. Les composantes anciennes sont: fenêtres à battants à grands carreaux, porte de l'entrée principale, chambranles. Les composantes contemporaines sont: revêtement de la toiture en tôle profilée, revêtement extérieur en crépi, poteaux de la galerie, porte ronde, revêtement en fibre de bois pressé, fenêtres à manivelle, revêtement de la toiture en bardeaux d'asphalte. Les bâtiments secondaires se trouvent dans un très bon état d'authenticité.

Conserver la composition et la volumétrie générales.  
Conserver tous les éléments anciens et veiller à leur entretien.  
Conserver les bâtiments secondaires et veiller à leur entretien.

Installer un revêtement en tôle traditionnelle sur la toiture et sur l'auvent.  
Remplacer le revêtement extérieur actuel par un revêtement en planches de bois horizontales et ajouter des chambranles et des planches cornières pour compléter le décor.  
Uniformiser les modèles de porte en choisissant des portes en bois de style traditionnel avec un grand vitrage (s'inspirer du modèle encore en place dans l'entrée principale).  
Uniformiser les modèles de fenêtre en installant des fenêtres en bois à battants avec de grands carreaux.  
Repeindre les bâtiments secondaires.
