# MRC de Portneuf

## Base de données patrimoniales

Municipalité	Secteur	
Pont-Rouge		
Adresse		
446 -	Grand-Capsa (route)	
Dénomination		
Matricule	Cadastre	Année construction
1882-89-2895	3826807	entre 1800-1850
Statut(s) juridique(s)		Coordonnées GPS
sans statut		-71.6258
		46.7805

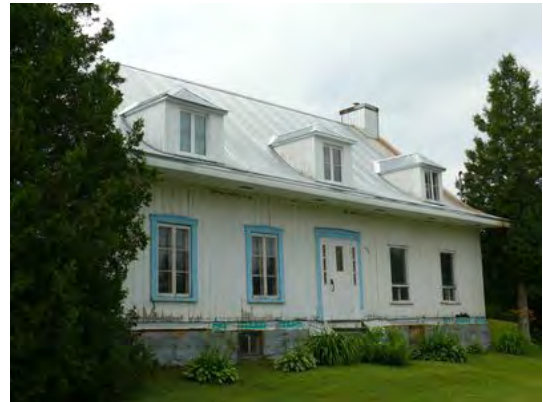
2013\_34017\_GRCA\_0446\_01

Plusieurs composantes en bois manquent de peinture.

La galerie a été supprimée. Les composantes anciennes sont: fenêtres à battants, contre-fenêtres, chambranles, revêtement en planches de bois, porte de la façade droite. Les composantes contemporaines sont: revêtement de la toiture, porte de l'entrée principale, fenêtres contemporaines.

Conserver la composition et la volumétrie générales.  
Conserver tous les éléments anciens et veiller à leur entretien.  
Conserver le bâtiment secondaire et veiller à son entretien.

Installer un revêtement en tôle traditionnelle ou en bardeaux de bois sur la toiture.  
Remplacer la porte de l'entrée principale par une porte en bois de style traditionnel avec un vitrage avec baies latérales et imposte.  
Sur les façades latérales, installer un revêtement en planches de bois horizontales ou verticales et ajouter des chambranles et des planches cornières pour compléter le décor.  
Repeindre tous les éléments en bois qui manquent de peinture.  
Installer une galerie sur la façade principale.  
Uniformiser les modèles de fenêtre en installant des fenêtres en bois à battants avec de grands carreaux.
