MRC de Portneuf

Base de données patrimoniales

Municipalité	Secteur	
Pont-Rouge		
Adresse		
584 -	Grand-Capsa (route)	
Dénomination		
Maison Paquet		
Matricule	Cadastre	Année construction
1681-81-3510	3826665	vers 1762
Statut(s) juridique(s)		Coordonnées GPS
sans statut		-71.6519
		46.7634

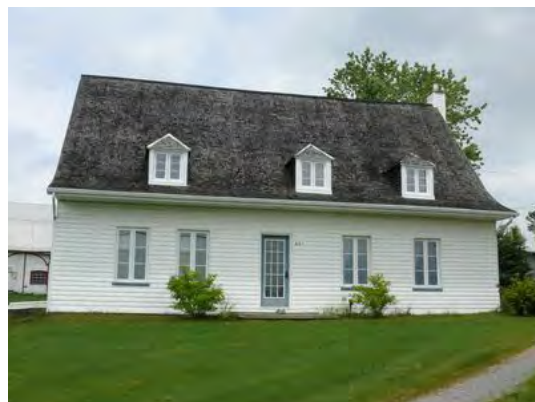
2013_34017_GRCA_0584_01

Les composantes anciennes ou de facture traditionnelle sont: laiterie en pierre à l'arrière, revêtement de la toiture en bardeaux de bois. Les composantes contemporaines sont: revêtement extérieur en vinyle, porte, fenêtres, volets, bardeau d'asphalte du versant arrière de la toiture.

Remplacer le revêtement extérieur actuel par un revêtement en planches de bois horizontales et ajouter des chambranles et des planches cornières pour compléter le décor; Ou encore, opter pour un revêtement en planches de bois verticales pour le rez-de-chaussée et en bardeaux de bois pour les pignons en complétant les ouvertures de chambranles; S'il s'agit d'une maison de pierre, revenir au parement en pierre et le recouvrir d'un revêtement de couleur blanche pour reproduire l'aspect de la chaux; Installer une porte en bois de style traditionnel avec un vitrage; Remplacer les fenêtres actuelles par des modèles en bois à battants à petits ou à grands carreaux; Supprimer les volets; Repeindre les bâtiments secondaires; Installer un revêtement en bardeaux de bois ou en tôle traditionnelle sur le versant arrière de la toiture.
