Localisation et occupation de la propriété

Municipalité	Secteur	
Pont-Rouge		
Adresse		
592 -	Grand-Capsa (route)	
Dénomination		
Matricule	Cadastre	Année construction
1681-61-5405	3826662	entre 1780-1830
Statut(s) juridique(s)		Coordonnées GPS
sans statut		-71.6535
		46.7626

Type de bien bâtiment principal

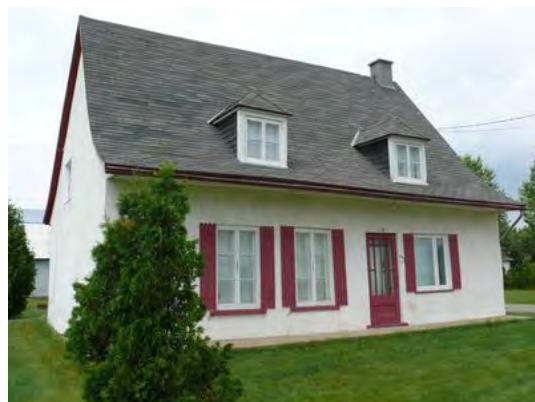
2013_34017_GRCA_0592_01

Les dimensions d'ouverture de certaines fenêtres ont été modifiées alors que d'autres ouvertures de fenêtre ont été condamnées. Un agrandissement ancien a été effectué vers l'arrière. La porte de l'entrée centrale et les fenêtres à battants en bois sont les seules composantes anciennes.

Revenir aux dimensions originelles des ouvertures de fenêtre; Supprimer l'auvent de la façade droite; Remplacer le revêtement extérieur actuel par un revêtement en planches de bois horizontales et ajouter des chambranles et des planches cornières pour compléter le décor; Ou encore, opter pour un revêtement en planches de bois verticales pour le rez-de-chaussée et en bardeaux de bois pour les pignons en complétant les ouvertures de chambranles; S'il s'agit d'une maison de pierre, conserver le crépi ou revenir à la pierre; Installer des portes en bois de style traditionnel avec un vitrage; Remplacer les fenêtres actuelles par des modèles en bois à battants à petits ou à grands carreaux; Installer un revêtement en tôle traditionnelle ou en bardeaux de bois sur la toiture; Supprimer les volets.
