Données administratives

Municipalité	Secteur	
Pont-Rouge		
Adresse		
63 -	Pleau (rue)	
Dénomination		
Matricule	Cadastre	Année construction
1379-41-3543	3975706	entre 1875-1920
Statut(s) juridique(s)		Coordonnées GPS
sans statut		-71.6956
		46.7453

2013_34017_PLEU_0063_01

Type de bien bâtiment principal

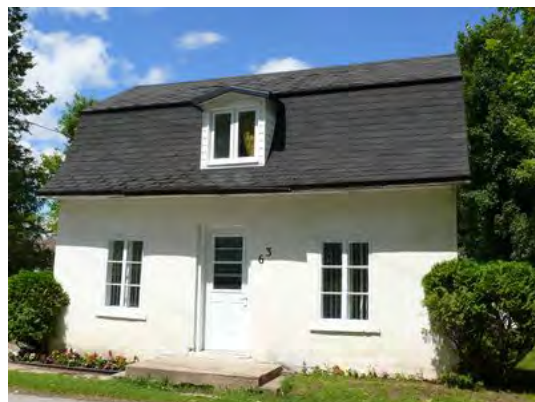
Les composantes anciennes sont: fenêtres à battants à grands carreaux. Les composantes contemporaines sont: revêtement en bardeaux d'asphalte de la toiture, revêtement en crépi, porte, revêtement de la lucarne, des fenêtres. La composition et la volumétrie d'origine sont relativement intactes.

Conserver la composition et la volumétrie générales.
Conserver tous les éléments anciens et veiller à leur entretien.

Installer un revêtement en tôle traditionnelle ou en bardeaux de bois sur la toiture.
Remplacer le revêtement extérieur actuel par un revêtement en planches de bois horizontales et ajouter des chambranles et des planches cornières pour compléter le décor.
Installer une porte en bois de style traditionnel avec un vitrage.
Uniformiser les modèles de fenêtre en installant des fenêtres en bois à battants avec de grands carreaux.
Revêtir la lucarne d'un revêtement en bois (planches horizontales ou bardeaux de bois) et entourée la fenêtre d'une chambranle.
