# MRC de Portneuf

## Base de données patrimoniales

Municipalité	Secteur	
Pont-Rouge		
Adresse		
86 -	Brûlé (rang du)	
Dénomination		
Matricule	Cadastre	Année construction
1486-42-2099	4010348	entre 1780-1840
Statut(s) juridique(s)		Coordonnées GPS
sans statut		-71.6840
		46.8098

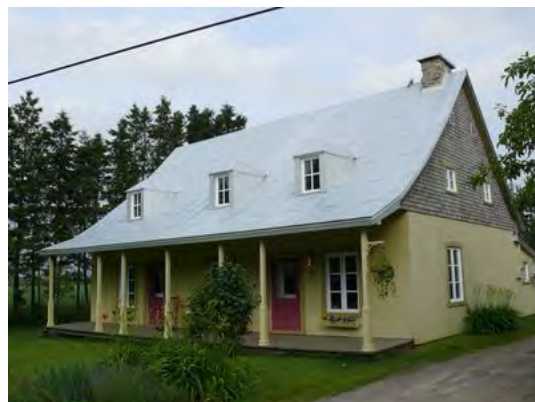
2013\_34017\_BRUL\_0086\_08

Typologie fonctionnelle (fonction d'origine)
résidentielle
Typologie constructive (structure apparente)
pièce sur pièce (bois)
Typologie formelle (courant architectural dominant)
Tradition québécoise

Nombre d'étages	1,5	Matériau(s) soubassement
Saillies		
galerie		cheminée
volume annexe

Matériau(x) façade principale	Matériau(x) façade secondaire gauche	Matériau(x) façade secondaire droite
planches de bois verticales	planches de bois verticales	planches de bois verticales
	bardeaux de bois	bardeaux de bois

Profil toiture	Revêtement(s) toiture	Lucarnes
à deux versants à base recourbée	tôle pincée	à croupe/demi-croupe

Portes	Forme(s) ouverture(s)	Type(s) porte(s)	Matériau(x) porte(s)
	rectangulaire	à panneaux avec vitrage	bois
Fenêtres	Forme de l'ouverture	Type de fenêtre	Sous type de fenêtre
	rectangulaire	à manivelle	sans carreaux
			Matériau de la fenêtre
			indéterminé

Cette maison a été restaurée dernièrement.

Conserver tous les éléments actuels et veiller à leur entretien.

Idéalement, choisir des fenêtres à battants en bois avec de grands carreaux de facture plus traditionnelle.
