Localisation et occupation de la propriété

Municipalité	Secteur	
Pont-Rouge		
Adresse		
8 -	Collège (rue du)	
Dénomination		
Matricule	Cadastre	Année construction
1380-51-4456	3828163	entre 1867-1895
Statut(s) juridique(s)		Coordonnées GPS
sans statut		-71.6948
		46.7548

Type de bien bâtiment principal

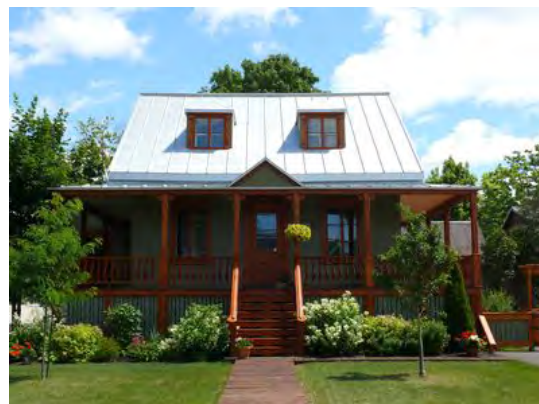
2013_34017_COLL_0008_01

Typologie fonctionnelle (fonction d'origine)
résidentielle
Typologie constructive (structure apparente)
indéterminé
Typologie formelle (courant architectural dominant)
Tradition québécoise

Nombre d'étages	1,5	Matériau(s) soubassement
Saillies		
galerie		auvent
escalier		volume annexe

Matériau(x) façade principale	Matériau(x) façade secondaire gauche	Matériau(x) façade secondaire droite
planches de bois horizontales	planches de bois horizontales	planches de bois horizontales
fibre de bois pressé	fibre de bois pressé

Profil toiture	Revêtement(s) toiture	Lucarnes
à deux versants droits	tôle pincée	à croupe/demi-croupe
en appentis

Portes	Forme(s) ouverture(s)	Type(s) porte(s)	Matériau(x) porte(s)
	rectangulaire	à panneaux avec vitrage	bois
	rectangulaire	de garage	bois
Fenêtres	Forme de l'ouverture	Type de fenêtre	Sous type de fenêtre
	rectangulaire	à battants	à grands carreaux
	rectangulaire	fixe	contre-fenêtre
	rectangulaire	à charnière	sans carreaux
			Matériau de la fenêtre
			bois
			bois
			bois

Conserver tous les éléments actuels et veiller à leur entretien.

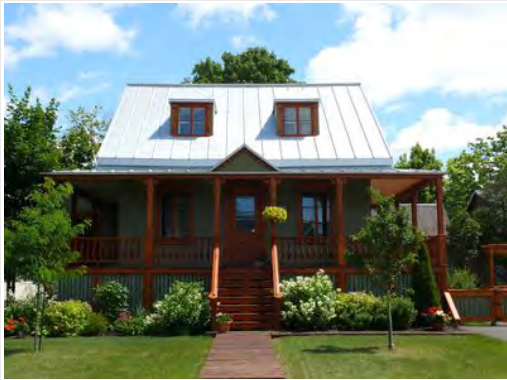
2013_34017_COLL_0008_01

Cette maison a été restaurée récemment. Toutes les composantes actuelles, anciennes ou contemporaines, sont de facture traditionnelle et conviennent donc au style et à l'ancienneté de la demeure. Le programme de travaux de restauration a été bien choisi et exécuté.
