MRC de Portneuf

Base de données patrimoniales

Municipalité	Secteur	
Portneuf		
Adresse		
186 -	1re Avenue	
Dénomination		
Maison Charles-Paquin		
Matricule	Cadastre	Année construction
9873-97-0301		vers 1857
Statut(s) juridique(s)		Coordonnées GPS
sans statut		-71.8846
		46.6945

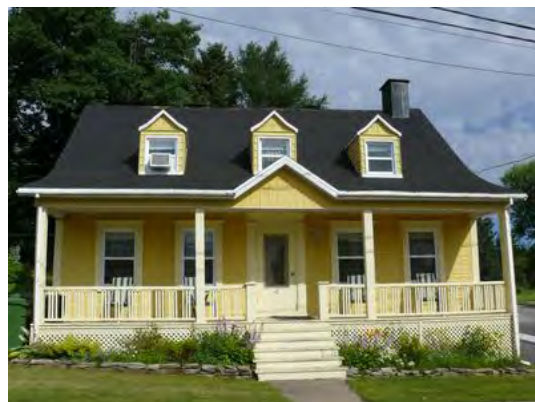
2012_34048_1AVN_0186_01

Matériau(x) façade principale	Matériau(x) façade secondaire gauche	Matériau(x) façade secondaire droite
planches de bois horizontales	parement de métal à clins	parement de métal à clins
	indéterminé	indéterminé

Profil toiture	Revêtement(s) toiture	Lucarnes
à deux versants à base recourbée	bardeaux d'asphalte	à pignon à base recourbée
en appentis

Portes	Forme(s) ouverture(s)	Type(s) porte(s)	Matériau(x) porte(s)
	rectangulaire	plane avec vitrage	bois
	rectangulaire	à panneaux avec vitrage	bois
Fenêtres	rectangulaire	plane sans vitrage	bois
	Forme de l'ouverture	Type de fenêtre	Sous type de fenêtre
	rectangulaire	à guillotine	sans carreaux
			Matériau de la fenêtre
			contemporain

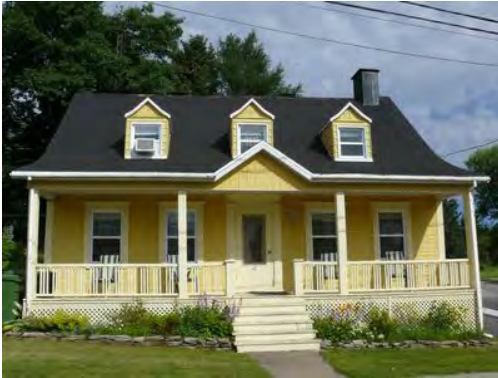
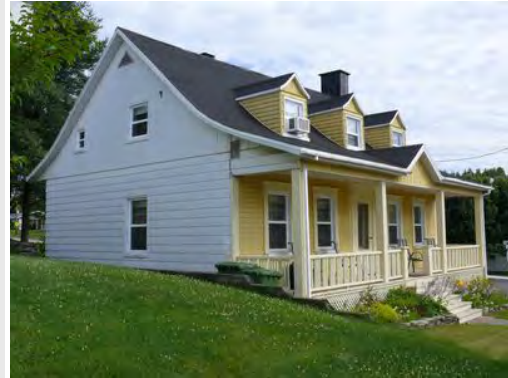
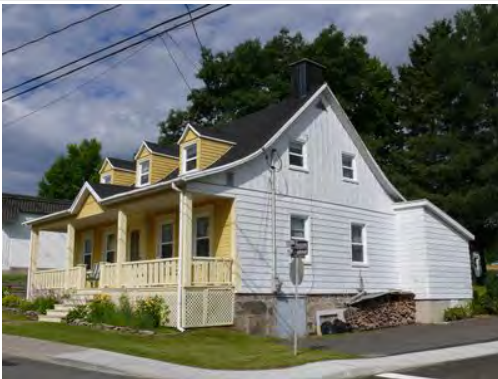
2012_34048_1AVN_0186_01

L'ouverture de porte, l'auvent et l'escalier du volume annexe, ainsi que l'entablement, les rampes d'escalier, le revêtement en tôle pincée ou baguettes, les lattes de bois de l'auvent ont été supprimés entre 1976 et 2012. Depuis, il y a eu un retour au revêtement en bois sur la façade principale. La balustrade est ancienne. Les fenêtres, le revêtement extérieur des façades latérales, le revêtement en bardeaux d'asphalte sont contemporains.

Conserver la composition et la volumétrie générales.

Conserver le revêtement en planches de bois, les chambranles, les planches cornières, la porte, la balustrade et veiller à leur entretien.

Uniformiser les modèles de fenêtre en installant des fenêtres à battants avec de grands carreaux.

Uniformiser les revêtements extérieurs en installant un revêtement en planches de bois horizontales. Compléter avec des chambranles et des planches cornières.

Installer un revêtement en tôle traditionnelle sur la toiture.
