MRC de Portneuf

Base de données patrimoniales

Municipalité	Secteur	
Portneuf		
Adresse		
250 –	Neuf (chemin)	
Dénomination		
Matricule	Cadastre	Année construction
0075-15-2029		entre 1875-1890
Statut(s) juridique(s)		Coordonnées GPS
sans statut		-71.8667
		46.7090

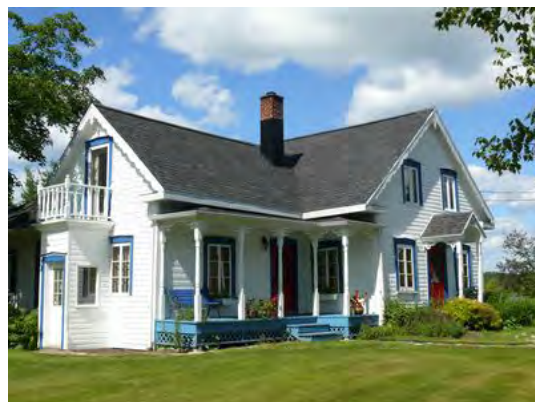
2012_34048_NEUF_0250_02_01

La maison a été agrandie vers l'arrière. Cet agrandissement s'agence bien avec le reste de la propriété. Le revêtement en planches de bois horizontales, les fenêtres à grands carreaux, les chambranles et les portes sont anciens. Le revêtement en vinyle, le revêtement de la toiture en bardeaux d'asphalte, quelques portes et les fenêtres à manivelle sont contemporains. Les boiseries et les balustrades, anciennes ou non, s'accordent bien avec le style de la résidence.

Conserver la composition et la volumétrie générales.

Conserver le revêtement en bois, les boiseries, l'auvent, la galerie, les poteaux de la galerie, les portes et les fenêtres anciennes, les chambranles et veiller à leur entretien.

Installer un revêtement en tôle traditionnelle sur la toiture et sur les auvents.

Uniformiser les revêtements extérieurs en installant un revêtement en planches de bois horizontales. Compléter le décor avec des planches cornières.

Uniformiser les modèles de fenêtre en installant des fenêtres à battants avec de grands carreaux.
