# MRC de Portneuf

## Base de données patrimoniales

Municipalité	Secteur	
Portneuf		
Adresse		
350 –	1re Avenue	
Dénomination		
Maison Poliquin		
Matricule	Cadastre	Année construction
9873-32-0804		entre 1875-1920
Statut(s) juridique(s)	Coordonnées GPS	
sans statut	-71.8922	
	46.6898

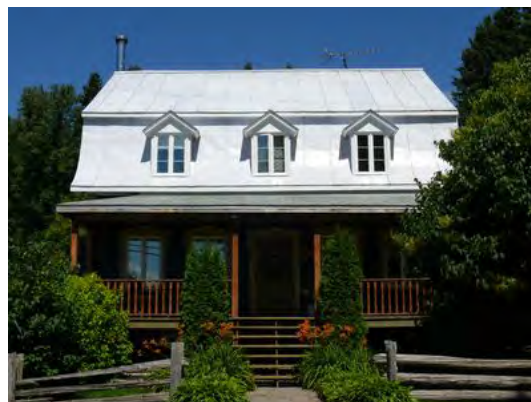
2012\_34048\_1AVN\_0350\_01

Le revêtement en planches de bois manque de peinture.

La maison a été agrandie vers l'arrière. Cet agrandissement semble assez ancien. L'auvent, les garde-corps, le revêtement en bardeaux d'asphalte, les fenêtres à manivelle sont contemporains. Le revêtement en planches de bois, le revêtement en tôle pincée, les chambranles et les planches cornières sont anciens.

Repeindre tous les éléments en bois qui manquent de peinture.

Installer un revêtement en tôle traditionnelle sur l'auvent.
