Municipalité	Secteur	
Portneuf		
Adresse		
363 - 365	1re Avenue	
Dénomination		
Matricule	Cadastre	Année construction
9873-21-7408		vers 1925
Statut(s) juridique(s)		Coordonnées GPS
sans statut		-71.8927
		46.6891

Type de bien Bâtiment principal

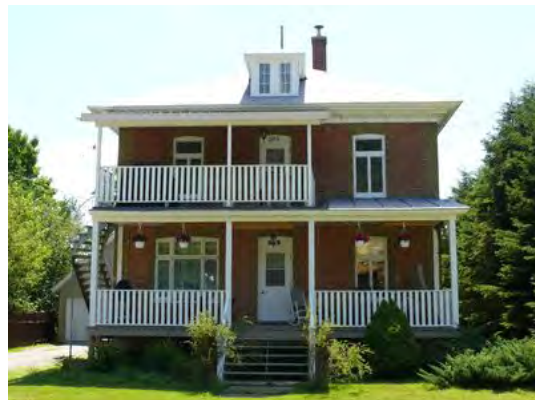
2012\_34048\_1AVN\_0363\_01

Il est possible qu'à l'origine cette maison était unifamiliale. Les portes, les garde-corps, l'escalier métallique et la tôle profilée de l'auvent de la galerie de l'étage sont contemporains. Le revêtement en tôle de la toiture et de l'auvent, les fenêtres, le revêtement en brique, la corniche avec consoles et le mât de drapeau sont anciens.

Conserver tous les éléments anciens (revêtement en brique, platebandes, revêtement en tôle canadienne, tôle pincée de l'auvent, fenêtres, corniche avec consoles, auvent du rez-de-chaussée, mât) et veiller à leur entretien.

Installer des portes de style traditionnel avec un plus grand vitrage surmontées d'une imposte.

Remplacer les garde-corps actuels des galeries et de l'escalier par des balustrades de style traditionnel.

Remplacer le revêtement en tôle profilée de l'auvent de la galerie de l'étage par un revêtement en tôle traditionnelle.
