Localisation et occupation de la propriété

Municipalité	Secteur	
Portneuf		
Adresse		
36A -	1re Avenue	
Dénomination		
Matricule	Cadastre	Année construction
0073-16-2585		en 1908
Statut(s) juridique(s)		Coordonnées GPS
sans statut		-71.8687
		46.6945

2012_34048_1AVN_036A_01_02

Type de bien Bâtiment secondaire

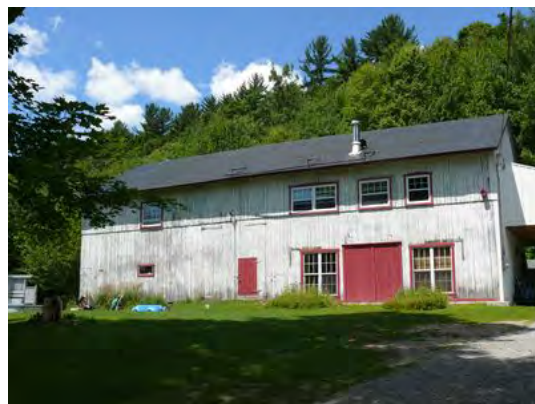
Le revêtement en planches de bois manque de peinture.

Un volume annexe a été installé récemment à la façade arrière. L'abri de voiture, le revêtement en tôle profilée de la toiture, les fenêtres, une porte et le revêtement en fibre de bois sur la façade droite sont contemporains. Le revêtement en planches de bois, les chambranles et les portes en bois sont anciens.

Repeindre tous les éléments en bois qui manquent de peinture.

Bien que la tôle profilée convienne pour la toiture des bâtiments secondaires, revenir idéalement à un revêtement en bardeaux de bois ou en tôle traditionnelle.
