Données administratives

Localisation et occupation de la propriété

Municipalité	Secteur	
Portneuf		
Adresse		
391 -	1re Avenue	
Dénomination		
Matricule	Cadastre	Année construction
9873-10-3704		entre 1850-1920
Statut(s) juridique(s)		Coordonnées GPS
sans statut		-71.8947
		46.6882

2012_34048_1AVN_0391_01

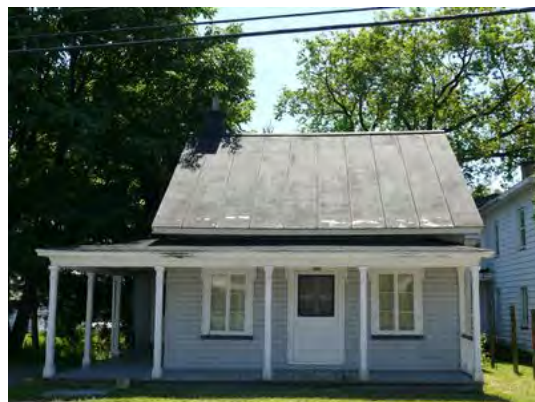
Plusieurs composantes en bois et en tôle manquent de peinture.

Le revêtement en bardeaux d'asphalte de l'auvent, une fenêtre à manivelle, le revêtement en vinyle sont contemporains. Le revêtement en planches de bois, l'auvent, l'entablement, le revêtement en tôle pincée, les fenêtres à grands carreaux, les portes et les chambranles sont anciens. Deux volumes annexes anciens ont été greffés derrière la maison.

Repeindre tous les éléments en bois et en tôle qui manquent de peinture.

Remplacer le revêtement en vinyle de la façade gauche par un revêtement en planches de bois horizontales. Compléter avec des chambranles et des planches cornières.

Uniformiser les modèles de fenêtre en installant des fenêtres à battants avec de grands carreaux.

Installer un revêtement en tôle traditionnelle ou en bardeaux de bois sur la toiture de l'auvent.
