### Données administratives

Municipalité	Secteur	
Portneuf		
Adresse		
3 -	Wooden (avenue)	
Dénomination		
Matricule	Cadastre	Année construction
9974-48-9309		vers 1886
Statut(s) juridique(s)		Coordonnées GPS
sans statut		-71.8771
		46.7045

Type de bien Bâtiment principal

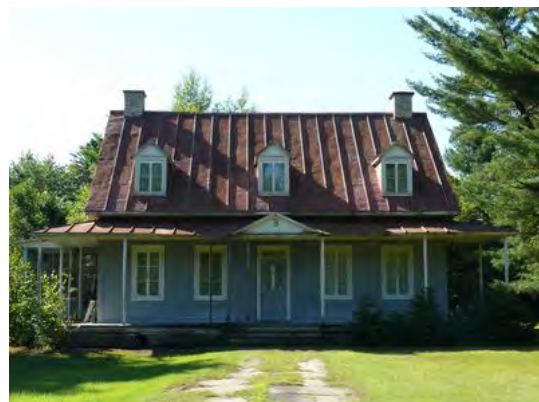
2012\_34048\_WOOD\_0003\_01

Cette maison est inhabitée. La conservation de toutes les composantes en tôle et en bois est menacée par le manque de peinture. La galerie s'affaisse et le bois est pourri. Il est également possible que d'autres composantes en bois soient irrécupérables.

Repeindre tous les éléments en bois et en tôle qui manquent de peinture.  
Consolider ou refaire la galerie.
