### Données administratives

Municipalité	Secteur	
Portneuf		
Adresse		
476 -	2e Avenue	
Dénomination		
Matricule	Cadastre	Année construction
9772-07-5080		entre 1850-1900
Statut(s) juridique(s)		Coordonnées GPS
sans statut		-71.9025
		46.6814

Type de bien Bâtiment principal

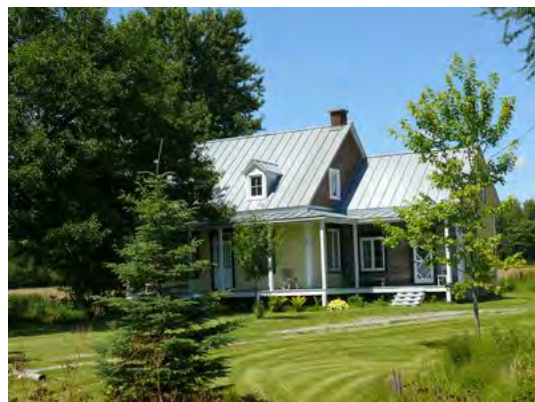
2012\_34048\_2AVN\_0476\_08

Plusieurs composantes en bois et les bâtiments secondaires manquent de peinture.

Le nouveau revêtement en tôle de la toiture imitant la tôle pincée convient au style de la maison. Quelques fenêtres sont contemporaines.

Repeindre tous les éléments en bois de la maison et des bâtiments secondaires qui manquent de peinture.

Uniformiser les modèles de fenêtre en installant des fenêtres à battants avec de grands carreaux.
