Données administratives

Municipalité	Secteur	
Portneuf		
Adresse		
50 -	1re Avenue	
Dénomination		
Matricule	Cadastre	Année construction
9973-87-8705		en 1926
Statut(s) juridique(s)		Coordonnées GPS
sans statut		-71.8716
		46.6947

2012_34048_1AVN_0050_01

Type de bien Bâtiment principal

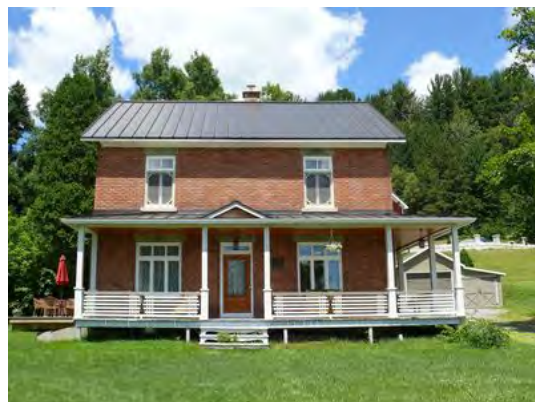
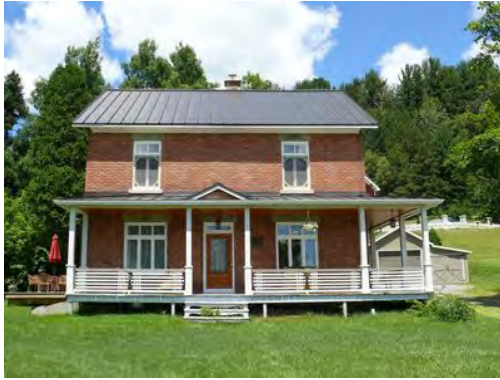
2012_34048_1AVN_0050_01

Le revêtement en tôle profilée de la toiture et de l'auvent, la balustrade et les portes des façades latérales sont contemporains. Le revêtement en brique, les linteaux, les fenêtres en bois à battants, la porte principale et toutes les fenêtres sont anciens.

Conserver la composition et la volumétrie générales.
Conserver tous les éléments actuels et veiller à leur entretien.
Conserver le bâtiment secondaire et veiller à son entretien.

Idéalement, installer un revêtement en tôle traditionnelle sur la toiture et sur l'auvent.
Repeindre le revêtement en bois du bâtiment secondaire.
