### Données administratives

Municipalité	Secteur	
Portneuf		
Adresse		
68 -	1re Avenue	
Dénomination		
Matricule	Cadastre	Année construction
9973-66-6486		en 1946
Statut(s) juridique(s)		Coordonnées GPS
sans statut		-71.8745
		46.6944

Type de bien Bâtiment principal

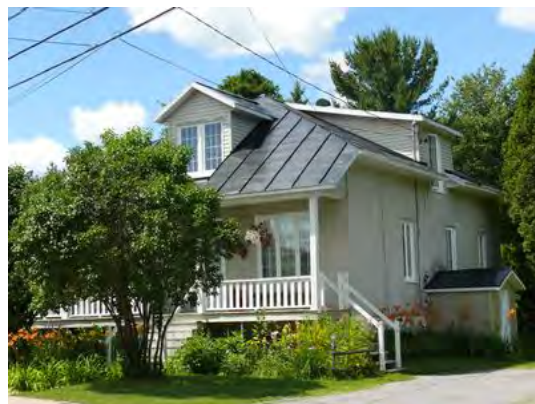
2012\_34048\_1AVN\_0068\_08

Le revêtement en tôle pincée de la toiture, les fenêtres de la véranda, une partie du revêtement extérieur en pierre (probablement des blocs de ciment moulés imitant la pierre de taille), l'auvent avec ses lattes de bois et la porte de la véranda sont anciens. Le revêtement en crépi de la façade droite, les fenêtres à manivelle, la porte, le garde-corps, le revêtement en vinyle de la véranda et des lucarnes sont contemporains.

La valeur patrimoniale moyenne de cette maison sur son intérêt architectural et son état d'authenticité. Elle est apparentée à un type de cottage vernaculaire américain avec toiture en pavillon et lucarnes qui est très en vogue entre les années 1920 et 1950. Son large auvent recouvrant toute la galerie et sa véranda, qui sont tout deux des éléments qui ouvrent la maison sur la nature environnante, lui confèrent notamment un aspect apparenté au courant de villégiature. Elle aurait été construite en 1946 pour Arthur Marcotte. Quelques composantes anciennes ont été conservées.

Conserver la composition et la volumétrie générales.

Conserver le revêtement extérieur, le garde-corps, l'auvent, le revêtement en tôle de la toiture, la véranda, les fenêtres de la véranda, la porte de la véranda et veiller à leur entretien.

Uniformiser les modèles de fenêtre en installant des fenêtres à guillotine. Choisir des modèles jumelés pour les grandes ouvertures de fenêtre.

Installer une porte de style traditionnel avec un plus grand vitrage surmontée d'une imposte.
