Données administratives

Municipalité	Secteur	
Portneuf		
Adresse		
68 -	2e Avenue	
Dénomination		
Matricule	Cadastre	Année construction
9973-65-9698		entre 1820-1875
Statut(s) juridique(s)		Coordonnées GPS
sans statut		-71.8745
		46.6937

Type de bien Bâtiment principal

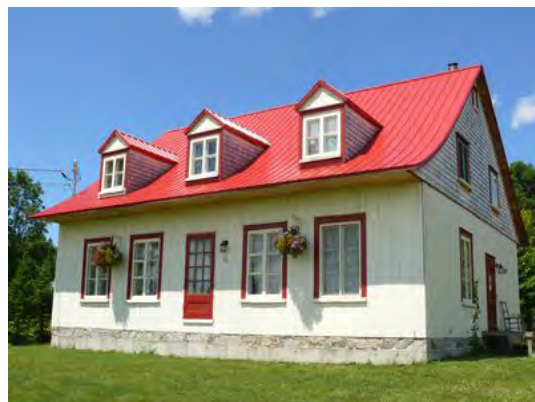
2012_34048_2AVN_0068_08_02

À l'exception du revêtement en tôle profilée de la toiture, toutes les autres composantes sont anciennes ou adéquates.

Installer un revêtement en tôle traditionnelle sur la toiture.

Installer une galerie sur la façade principale.
