Données administratives

Municipalité	Secteur	
Portneuf		
Adresse		
82 -	1re Avenue	
Dénomination		
Matricule	Cadastre	Année construction
9973-56-4090		en 1920
Statut(s) juridique(s)		Coordonnées GPS
sans statut		-71.8763
		46.6944

Type de bien Bâtiment principal

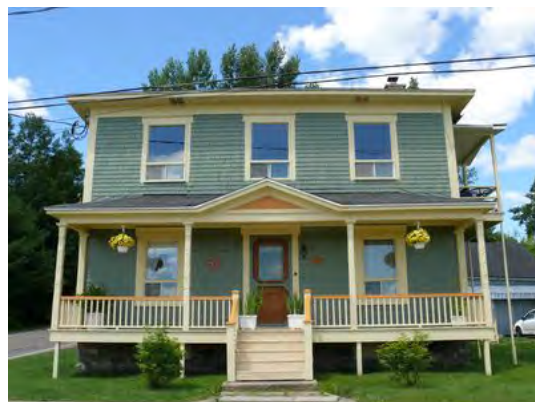
2012_34048_1AVN_0082_01

La maison a été agrandie vers l'arrière. Probablement qu'une ouverture de fenêtre de la façade droite a été transformée en ouverture de porte. Pour la rejoindre, un escalier et une galerie ont été installés. Le revêtement en bardeaux de bois, les chambranles, les planches cornières sont anciens. Le revêtement en bardeaux d'asphalte, les fenêtres, le revêtement extérieur de l'agrandissement sont contemporains. L'auvent, l'escalier principal, les poteaux de la galerie, le garde-corps, la porte de l'entrée principale, anciens ou non, conviennent parfaitement au style de la maison.

Conserver la composition et la volumétrie générales.

Conserver le revêtement en bardeaux de bois, les chambranles, les planches cornières, l'auvent, le garde-corps, l'escalier, les portes et veiller à leur entretien.

Uniformiser les modèles de fenêtre en installant des fenêtres à battants avec de grands carreaux ou des modèles à guillotine.

Installer un revêtement en tôle traditionnelle sur la toiture et sur l'auvent.

Remplacer le garde-corps actuel de l'escalier et de la galerie de la façade droite par une balustrade de style traditionnel.
