### Données administratives

Municipalité	Secteur	
Portneuf		
Adresse		
345 –	Saint-Charles (rue)	
Dénomination		
Matricule	Cadastre	Année construction
9875-43-8651	2981529	entre 1880-1920
Statut(s) juridique(s)	Coordonnées GPS	
sans statut	-71.8905	
	46.7092

Type de bien bâtiment principal

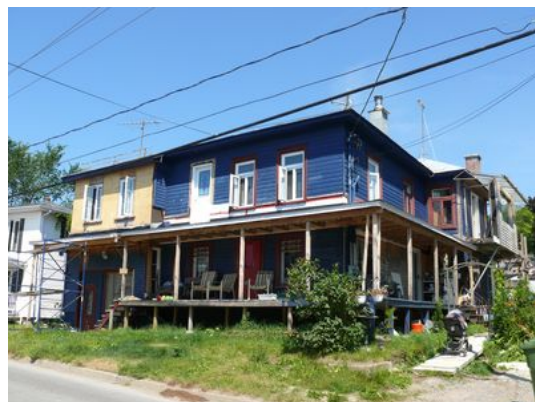
2013\_34048\_STCH\_0345\_08

Les composantes anciennes sont: revêtement de la toiture, revêtement en planches de bois horizontales, le revêtement extérieur en bardeaux de bois, des fenêtres en bois avec des carreaux, une porte à panneaux, les chambranles. La façade droite a été modifiée suite à des agrandissements dans les ouvertures. Les composantes contemporaines sont: portes en pvc, plusieurs fenêtres, tôle de l'auvent.

Revenir aux dimensions d'origine des ouvertures de la façade droite; Installer une galerie à l'étage pour relier la façade principale à la façade droite; Munir la galerie de garde-corps en bois de style traditionnel; Remplacer les portes contemporaines par des modèles en bois de style traditionnel avec un grand vitrage; Uniformiser le modèle de fenêtre avec le modèle à battants en bois avec imposte (voir le modèle qui est encore en place); Installer un revêtement en tôle traditionnelle sur l'auvent; Sur la galerie du rez-de-chaussée, installer un garde-corps du même modèle que celui choisi pour la galerie de l'étage; Terminer les travaux d'installation du revêtement extérieur en choisissant le bardeaux de bois ou la planche de bois horizontale; Repeindre tous les éléments en bois qui manquent de peinture.
