Municipalité	Secteur	
Portneuf		
Adresse		
740 - 742	Saint-Charles (rue)	
Dénomination		
Matricule	Cadastre	Année construction
9975-02-0894	2981663	entre 1900-1940
Statut(s) juridique(s)		Coordonnées GPS
sans statut		-71.8837
		46.7090

2013_34048_STCH_0740_01

Type de bien bâtiment principal

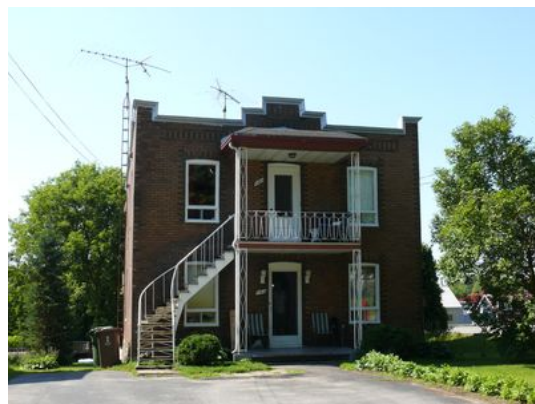
Les composantes anciennes sont: revêtement en brique, programme décoratif, la porte de l'étage. Les composantes contemporaines sont: fenêtres, galeries, escalier, garde-corps, porte du rez-de-chaussée. Le revêtement en brique de la façade gauche a été remplacé par du crépi.

La valeur patrimoniale moyenne de cette maison repose sur son ancienneté, son style architectural et un certain degré d'authenticité. Elle est représentative du style Boomtown qui apparaît au Québec vers 1880 et qui se caractérise par une toiture à faible pente ou plate, un plan rectangulaire et une ornementation concentrée dans la partie supérieure de la façade au moyen d'une corniche. La maison a probablement été construite entre 1900 et 1940. Quelques composantes anciennes ont été préservées. En raison de la conservation de sa volumétrie et de sa composition, elle possède un bon potentiel de mise en valeur. Un programme de restauration adéquat permettrait facilement d'augmenter sa valeur patrimoniale.

Conserver la composition et la volumétrie générales.
Conserver tous les éléments anciens et veiller à leur entretien.

Remplacer le garde-corps actuel par une balustrade en bois de style traditionnel.
Pour l'entrée du rez-de-chaussée, installer une porte en bois de style traditionnel (s'inspirer du modèle en place à l'étage).
Uniformiser les modèles de fenêtre en installant des fenêtres en bois à battants avec de grands carreaux.
Recouvrir l'auvent de tôle traditionnelle.
Revenir au revêtement en brique sur la façade gauche en y reproduisant le même programme décoratif que sur la façade droite.
