Municipalité	Secteur	
Portneuf		
Adresse		
84 –	Rivière (rue de la)	
Dénomination		
Matricule	Cadastre	Année construction
9873-98-2120	2980965	entre 1890-1940
Statut(s) juridique(s)	Coordonnées GPS	
sans statut	-71.8840	
	46.6952

Type de bien bâtiment principal

Typologie fonctionnelle (fonction d'origine)	
résidentielle	
Typologie constructive (structure apparente)	
indéterminé	
Typologie formelle (courant architectural dominant)	
Cottage vernaculaire américain

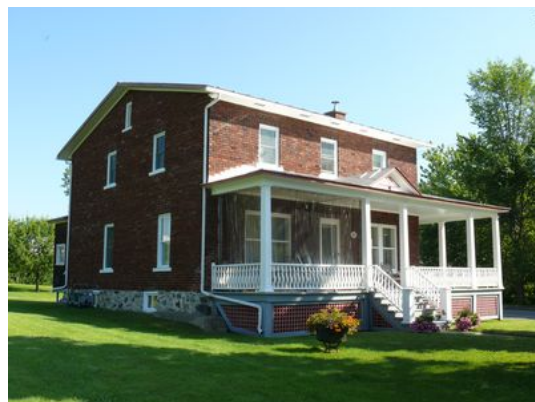
2013_34048_RIVI_0084_02

Nombre d'étages	2	Matériau soubassement	pierre
Saillies			
auvent		cheminée	
galerie		escalier

Matériau(x) façade principale	Matériau(x) façade secondaire gauche	Matériau(x) façade secondaire droite
brique de revêtement	brique de revêtement	brique de revêtement

Profil toiture	Revêtement(s) toiture	Lucarnes
à deux versants droits	tôle pincée	aucune

Portes	Forme(s) ouverture(s)	Type(s) porte(s)	Matériau(x) porte(s)
	rectangulaire	plane avec vitrage	contemporain
	rectangulaire	à panneaux avec vitrage	bois
Fenêtres	Forme de l'ouverture	Type de fenêtre	Sous type de fenêtre
	rectangulaire	à guillotine	sans carreaux
	rectangulaire	à guillotine	sans carreaux
	rectangulaire	indéterminé	à grands carreaux
			Matériau de la fenêtre
			bois
			contemporain
			bois

La porte est contemporaine. Toutes les autres composantes sont anciennes ou de facture traditionnelle et conviennent parfaitement au style et à l'âge de la demeure.

Conserver la composition et la volumétrie générales.
Conserver tous les éléments actuels et veiller à leur entretien.

Remplacer la porte de l'entrée principale par un modèle en bois de style traditionnel avec un vitrage.
