### Données administratives

Municipalité	Saint-Basile		Secteur	
Adresse	148 -	Saint-Jacques (rang)		
Dénomination				
Matricule	Cadastre	Année construction		
0680-37-5500		vers	1900	
Statut(s) juridique(s)	Coordonnées GPS			
sans statut	-71.7878			
	46.7601

Type de bien Bâtiment principal

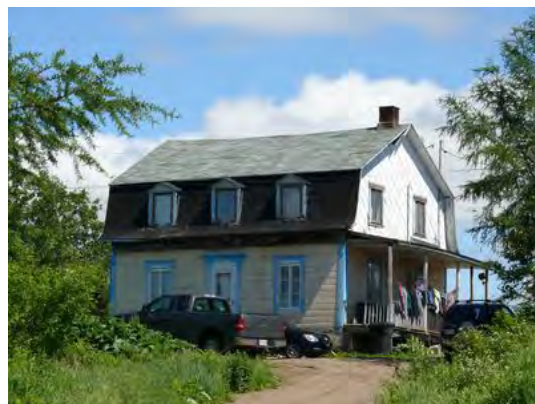
2012\_34038\_STJA\_0148\_08

La maison souffre d'un manque d'entretien. Plusieurs éléments en bois manquent de peinture. Les boiseries des lucarnes sont endommagées en raison du manque d'entretien.

Anciennement, la galerie et l'auvent couvraient aussi la façade principale. Toutes les fenêtres étaient à battants avec de grands carreaux. Le revêtement de la toiture, plusieurs fenêtres et une porte sont contemporains. Le revêtement en amiante des pignons est probablement postérieur à la construction. Les autres composantes (porte principale, chambranles, planches cornières, fenêtres à battants) sont anciennes. Les tympans et les boiseries des lucarnes se sont désagrégés.

Conserver tous les éléments anciens actuels (fenêtres en bois, chambranles, planches cornières, porte, revêtement en planches de bois) et veiller à leur entretien.

Uniformiser les revêtements extérieurs en installant un revêtement en planches de bois horizontales.

Installer un revêtement en tôle traditionnelle ou en bardeaux de bois sur la toiture et sur l'auvent.

Faire poursuivre l'auvent et la galerie sur la façade principale et compléter le tout avec une balustrade de style traditionnel.

Repeindre tous les éléments en bois qui manquent de peinture.

Uniformiser les modèles de fenêtre en installant des fenêtres à battants avec de grands carreaux.
