Localisation et occupation de la propriété

Municipalité	Saint-Basile		Secteur	
Adresse	158 -	Saint-Georges (rang)		
Dénomination				
Matricule	Cadastre	Année construction		
0278-38-4970		vers	1903-1905	
Statut(s) juridique(s)	Coordonnées GPS			
sans statut	-71.8400			
	46.7435

Type de bien Bâtiment principal

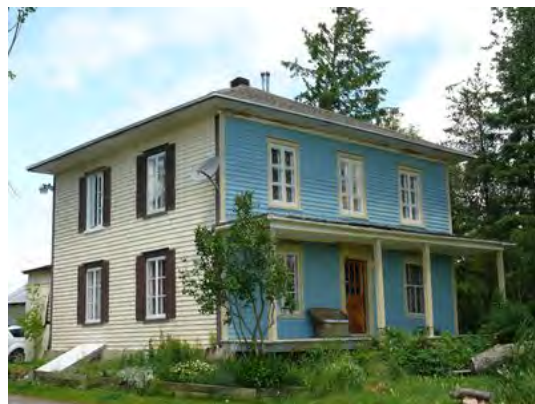
2012_34038_STGE_0158_02

Maison bien entretenue.

La porte, une fenêtre, le revêtement de la toiture et les volets sont contemporains. Les autres composante sont anciennes et probablement d'origine. La cheminée a été supprimée.

Conserver la composition et la volumétrie générales.

Conserver les fenêtres, la porte, le revêtement en bardeaux de bois, les chambranles, les planches cornières, l'auvent, la galerie et veiller à leur entretien.

Installer un revêtement en tôle traditionnelle ou en bardeaux de bois sur la toiture et sur l'auvent.
