### Données administratives

| 169 - | Sainte-Anne (rang) | |

Type de bien Bâtiment principal

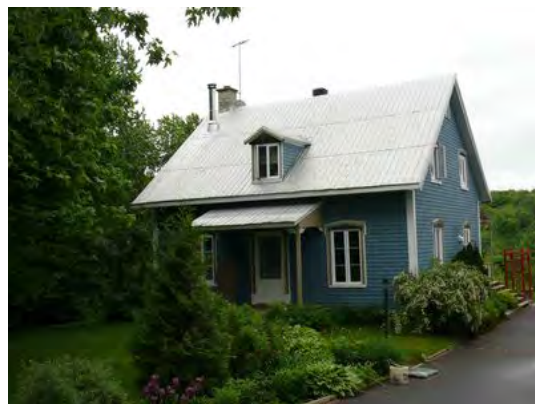
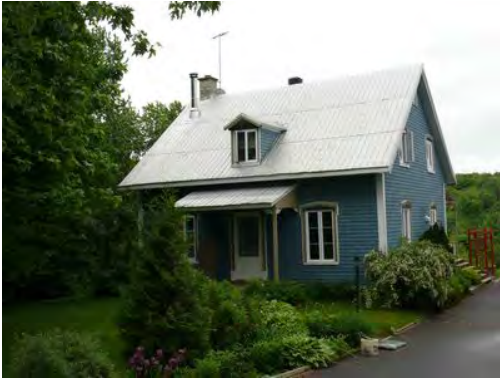
2012\_34038\_SNRG\_0169\_08

Quelques fenêtres, les chambranles, les planches cornières et la porte sont anciens. Les nouvelles fenêtres à manivelle, l'auvent, les boiseries et le revêtement en tôle profilée de la toiture sont récents. Le revêtement en bardeaux de bois pourrait être assez récent.

Conserver la composition et la volumétrie générales.  
Conserver le revêtement de bardeaux de bois, l'auvent, les chambranles, les planches cornières, les fenêtres à carreaux en bois, les fenêtres récentes imitant les fenêtres à battants, la porte, les boiseries et veiller à leur entretien.

Uniformiser les modèles de fenêtre en installant des fenêtres à battants avec de grands carreaux.  
Installer un revêtement en tôle traditionnelle ou en bardeaux de bois sur la toiture.
