### Données administratives

| Adresse | 174 - | Sainte-Anne (rang) | | |

Type de bien Bâtiment principal

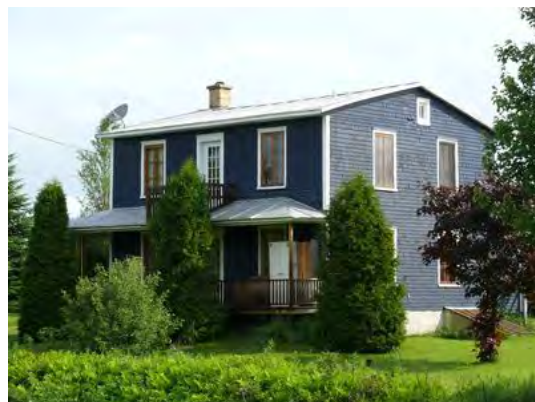
2012\_34038\_SNRG\_0174\_08\_01

Les garde-corps et les portes sont contemporains. Les fenêtres, le revêtement en bardeaux de bois, le revêtement en tôle de l'auvent et de la toiture, les chambranles, les planches cornières sont anciennes ou adéquates.

Conserver la composition et la volumétrie générales.

Conserver le revêtement de bardeaux de bois, l'auvent, la galerie, les chambranles, les planches cornières, les fenêtres à carreaux, la balustrade du rez-de-chaussée, le revêtement en tôle de l'auvent, le revêtement en tôle de la toiture et veiller à leur entretien.

Remplacer le garde-corps actuel du balcon par une balustrade de style traditionnel.

Installer des portes de style traditionnel.

Peindre la balustrade du rez-de-chaussée.
