Données administratives

Municipalité	Saint-Basile		Secteur	
Adresse	20 -	Sainte-Anne (rue)		
Dénomination	Manoir Saint-Basile			
Matricule	Cadastre	Année construction		
0380-55-7151		entre	1897-1906	
Statut(s) juridique(s)	Coordonnées GPS			
sans statut	-71.8247			
	46.7588

Type de bien Bâtiment principal

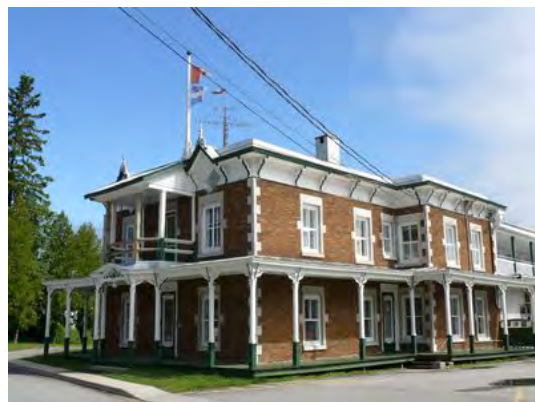
2012_34038_SNRU_0020_08_02

Plusieurs éléments en bois (corniche, boiserie) manquent de peinture.

Repeindre tous les éléments en bois qui manquent de peinture.
