Données administratives

Municipalité	Secteur	
Saint-Basile		
Adresse		
247 -	Sainte-Anne (rang)	
Dénomination		
Matricule	Cadastre	Année construction
9885-53-2020		en 1911
Statut(s) juridique(s)		Coordonnées GPS
sans statut		-71.8821
		46.8007

Type de bien Bâtiment principal

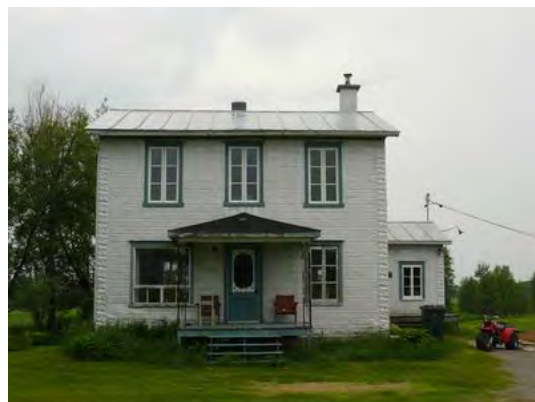
2012_34038_SNRG_0247_01

Quelques éléments en bois manquent de peinture.

Les grandes ouvertures de fenêtres sont le résultat d'agrandissement. Le balcon et la galerie ont été supprimés. Un volume annexe de même style que le corps principal a été installé sur la façade droite. Les grandes fenêtres, les fenêtres récentes qui imitent les fenêtres à grands carreaux, l'auvent et la galerie sont contemporains. Les autres composantes sont anciennes.

Conserver la composition et la volumétrie générales.

Conserver tous les éléments actuels anciens (revêtements en tôle, fenêtres à battants, fenêtres récentes qui imitent les fenêtres à battants, portes) et veiller à leur entretien.

Uniformiser les modèles de fenêtre en installant des fenêtres à battants avec de grands carreaux.

Repeindre tous les éléments en bois qui manquent de peinture.

Installer une longue galerie couverte d'un auvent revêtu de tôle traditionnelle.

Idéalement, revenir aux dimensions originelles des ouvertures de fenêtres.

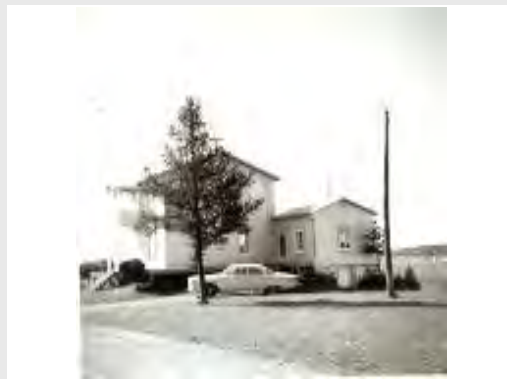
247 rang Ste-Anne

Selon les dossiers de la Société d'histoire de Saint-Basile, cette maison aurait été construite en 1911. Sur une photographie prise vers 1940-1950, la maison possède de hautes fondations en pierre, une galerie sur la façade principale et la façade droite et un balcon surmonté d'un auvent. Les ouvertures de fenêtre n'ont pas encore été agrandies.
