Municipalité	Secteur	
Saint-Basile		
Adresse		
301 -	Église (rue de l')	
Dénomination		
Maison Hector-Piché		
Matricule	Cadastre	Année construction
0380-71-3490		vers 1921
Statut(s) juridique(s)		Coordonnées GPS
sans statut		-71.8224
		46.7557

2012_34038_ÉGLR_0301_01

Type de bien Bâtiment principal

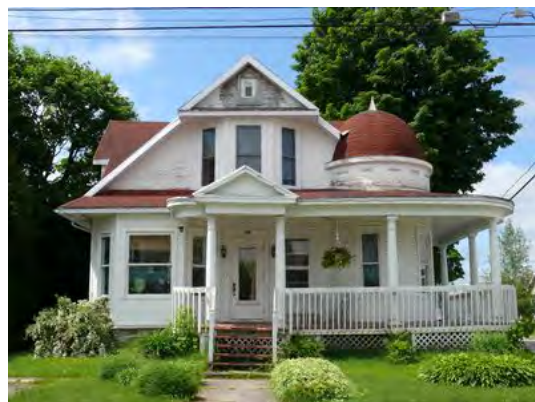
Plusieurs éléments en bois (revêtement extérieur, entablement, planches cornières) manquent de peinture. L'entablement en bois de l'auvent est pourri à quelques endroits.

Le garde-corps est un ajout assez récent et n'est pas approprié pour le style de la maison. Une ouverture de porte sur la façade droite a été condamnée. Le revêtement de la toiture en bardeaux d'asphalte, quelques fenêtres, le revêtement en vinyle de la façade droite, le revêtement de l'auvent sont contemporains. Certaines fenêtres à guillotine en bois, les chambranles, le revêtement extérieur en planches de bois, l'auvent, l'entablement, la porte principale sont anciens et probablement d'origine. Une chambranle de la façade droite a été supprimée.

Conserver tous les éléments anciens actuels (porte, fenêtres en bois, chambranles, auvent, entablement, poteaux de galerie, revêtement extérieur en bois, épi de la tourelle) et veiller à leur entretien.

Repeindre tous les éléments en bois qui manquent de peinture.

Supprimer le garde-corps de modèle inadéquat.

Installer un revêtement en tôle traditionnelle sur la toiture.

Revenir au revêtement en planches de bois horizontales sur la façade droite et rétablir la chambranle manquante autour de l'ouverture de la fenêtre.

Remplacer l'entablement de l'auvent par un modèle semblable.
