Localisation et occupation de la propriété

Municipalité	Saint-Basile		Secteur	
Adresse	335 -	Saint-Joseph (rang)		
Dénomination				
Matricule	Cadastre	Année construction		
9884-48-2050		en 1901		
Statut(s) juridique(s)	Coordonnées GPS			
sans statut	-71.8974			
	46.7966

Type de bien Bâtiment principal

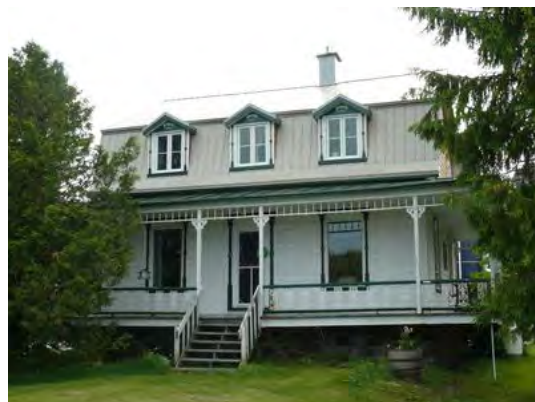
2012_34038_STJO_0335_01

Des sections de la balustrade en fonte sont rouillées. Quelques éléments en bois manquent de peinture. La galerie présente de légers affaissements et aurait besoin d'être éventuellement consolidée. L'auvent en tôle manque de peinture.

Repeindre tous les éléments en bois, en tôle ou en fer qui manquent de peinture.

Remplacer le garde-corps actuel de l'escalier par une balustrade de style traditionnel.
