# MRC de Portneuf

## Base de données patrimoniales

Municipalité	Secteur	
Saint-Basile		
Adresse		
355 -	Saint-Joseph (rang)	
Dénomination		
Matricule	Cadastre	Année construction
9784-34-9090		en 1903
Statut(s) juridique(s)		Coordonnées GPS
sans statut		-71.8987
		46.7977

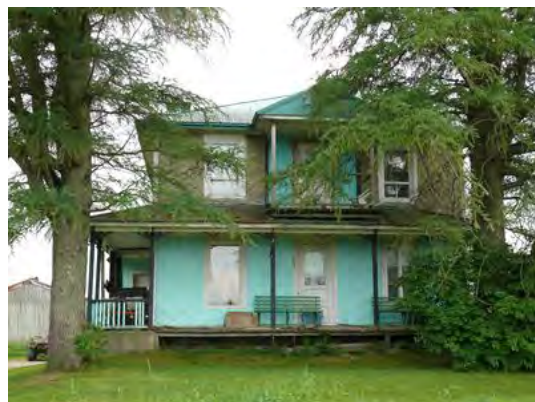
2012\_34038\_STJO\_0355\_01

Cette maison manque d'entretien. Plusieurs composantes en bois et en tôle manquent de peinture. Le revêtement extérieur en amiante est peint à moitié. La galerie présente de légers affaissements et aurait besoin d'être éventuellement consolidée. La conservation d'un bâtiment secondaire, probablement une ancienne laiterie, est menacée par le manque d'entretien.

Plusieurs fenêtres et le revêtement de la toiture en tôle profilé sont contemporains. Le revêtement en amiante est peut-être d'origine. Plusieurs sections des balustrades ont été supprimées. Les portes, quelques fenêtres à battants, les chambranles, les planches cornières sont anciennes. Il ne reste qu'une section du lambrequin de l'auvent du balcon. Les bâtiments secondaires sont anciens et possèdent un bon état d'authenticité.

Conserver la composition et la volumétrie générales.

Conserver tous les éléments anciens (revêtement extérieur en amiante, aisseliers, lambrequin, chambranles, planches cornières, garde-corps, portes anciennes, fenêtres à battants à grands carreaux, les auvents en lattes de bois) et veiller à leur entretien.

Repeindre le revêtement extérieur; Lorsque le revêtement en amiante-ciment devra être remplacé, installer un revêtement en planches de bois horizontales; Repeindre tous les éléments en bois et en tôle qui manquent de peinture; Uniformiser les modèles de fenêtre en installant des fenêtres à battants avec de grands carreaux; Installer des garde-corps du même modèle que l'actuel sur la façade principale de la galerie et sur le balcon; Installer un revêtement en tôle traditionnelle sur la toiture; Consolider la galerie; Idéalement, reproduire le modèle du lambrequin de l'auvent du balcon et le faire continuer à cet endroit; Remplacer le parement temporaire du volume annexe à gauche par un revêtement en planches de bois horizontales; Repeindre tous les éléments en bois ou en tôle des bâtiments secondaires qui manquent de peinture; Consolider la laiterie.
