Localisation et occupation de la propriété

Municipalité	Secteur	
Saint-Basile		
Adresse		
395 -	Saint-Joseph (rang)	
Dénomination		
Matricule	Cadastre	Année construction
9784-38-7510		en 1903
Statut(s) juridique(s)		Coordonnées GPS
sans statut		-71.9004
		46.7991

Type de bien Bâtiment principal

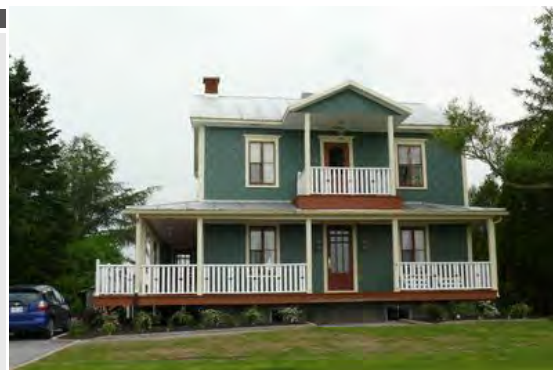
2012_34038_STJO_0395_01

Quelques éléments en bois et en tôle (revêtement de l'auvent) manquent de peinture.

À l'exception du revêtement en tôle profilée du volume annexe, toutes autres les composantes sont anciennes ou adéquates.

Idéalement, remplacer la tôle profilée du volume annexe par un revêtement en tôle traditionnelle.

Repeindre tous les éléments en bois ou en tôle qui manquent de peinture.
