Données administratives

Municipalité	Secteur	
Saint-Basile		
Adresse		
750 -	Station (chemin de la)	
Dénomination		
Matricule	Cadastre	Année construction
0577-08-4000		entre 1820-1880
Statut(s) juridique(s)		Coordonnées GPS
sans statut		-71.8046
		46.7340

Type de bien Bâtiment principal

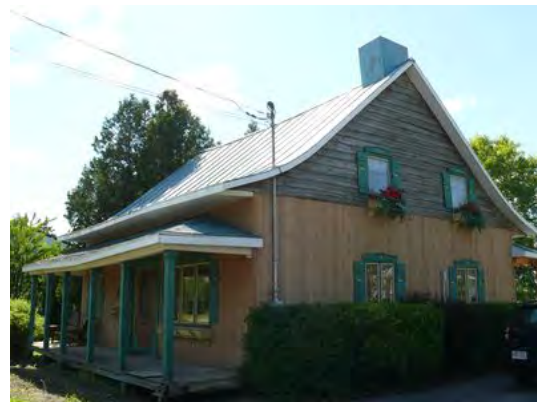
2012_34038_STAT__0750_08_02

Le revêtement en tôle de la toiture manque de peinture. Le revêtement en bardeaux d'asphalte de l'auvent doit être changé. La galerie et l'auvent présentent de légers affaissements. Ils mériteraient d'être consolidés.

Anciennement, la majorité des fenêtres étaient à battants à grands carreaux. La grande ouverture de fenêtre de la façade principale est probablement le fruit d'un agrandissement ancien. La porte était à panneaux avec baies latérales surmontée d'une imposte. Le revêtement extérieur en bois est récent et peut convenir au style de la maison. Le revêtement en tôle de la toiture est ancien.

Conserver la composition et la volumétrie générales.
Conserver le revêtement extérieur en bois, le revêtement en tôle à baguettes et veiller à leur entretien.
Conserver l'auvent et la galerie.

Installer une porte de style traditionnel avec baies latérales et imposte; Uniformiser les modèles de fenêtre en installant des fenêtres à battants avec de grands carreaux; Repeindre le revêtement en tôle de la toiture; Supprimer les volets; Installer un revêtement en tôle traditionnelle sur l'auvent; Pour la grande ouverture de fenêtre, revenir idéalement aux dimensions d'origine ou installer une fenêtre jumelée à battants à grands carreaux; Consolider l'auvent et la galerie; Installer de nouvelles chambranles qui s'harmoniseraient davantage avec le style de la maison.
