Données administratives

Municipalité	Secteur	
Saint-Basile		
Adresse		
838 –	Station (chemin de la)	
Dénomination		
Matricule	Cadastre	Année construction
0578-53-8090		en 1909
Statut(s) juridique(s)		Coordonnées GPS
sans statut		-71.7984
		46.7397

Type de bien Bâtiment principal

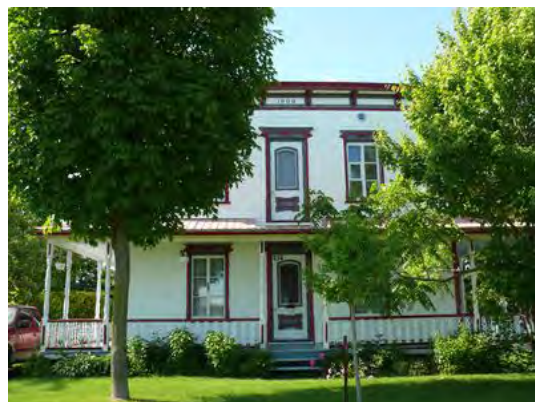
2012_34038_STAT_0838_01

Quelques composantes en bois manquent de peinture.

La balustrade du balcon, les aisseliers, les denticules de la corniche et de l'entablement de l'auvent ont été supprimés. Le revêtement extérieur et le revêtement de l'auvent sont récents. Les autres composantes sont anciennes et probablement d'origine.

Conserver la composition et la volumétrie générales.

Conserver tous les éléments du programme décoratif, les portes, les fenêtres, l'auvent, la galerie et veiller à leur entretien.

Remplacer le revêtement actuel par un revêtement en planches de bois horizontales.

Sur le balcon, installer une balustrade du même style que celle de la galerie.

Installer un revêtement en tôle traditionnelle sur l'auvent.

Repeindre tous les éléments en bois qui manquent de peinture.
