Données administratives

Municipalité	Saint-Basile		Secteur	
Adresse	90 -	Saint-Joseph (rang)		
Dénomination				
Matricule	Cadastre	Année construction		
9982-45-4540		en 1888		
Statut(s) juridique(s)	Coordonnées GPS			
sans statut	-71.8807			
	46.7751

Type de bien Bâtiment principal

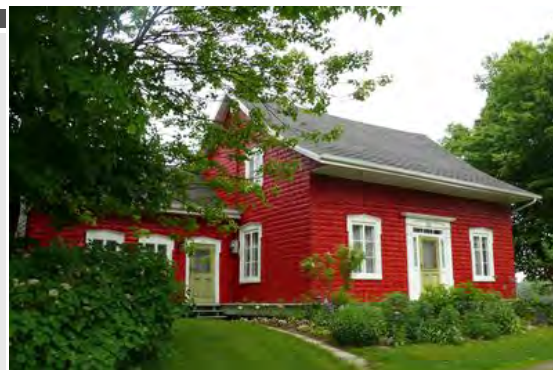
2012_34038_STJO_0090_02

Nombre d'étages	1,5	Matériau(s) soubassement	béton
Saillies	portail		cheminée
	galerie		volume annexe

Matériau(x) façade principale	Matériau(x) façade secondaire gauche	Matériau(x) façade secondaire droite
parement de métal embossé	parement de métal embossé	parement de métal embossé

Profil toiture	Revêtement(s) toiture	Lucarnes
à deux versants à base recourbée	bardeaux d'asphalte	aucune

Portes	Forme(s) ouverture(s)	Type(s) porte(s)	Matériau(x) porte(s)
	rectangulaire	à panneaux avec baie latérale et imposte	bois
	rectangulaire	à panneaux avec vitrage	bois
Fenêtres	Forme de l'ouverture	Type de fenêtre	Sous type de fenêtre
	rectangulaire	à battants	à grands carreaux
	rectangulaire	fixe	contre-fenêtre
			Matériau de la fenêtre
			bois
			bois

À l'exception de la toiture en bardeaux d'asphalte, toutes les autres composantes sont anciennes ou adéquates.

Conserver la composition et la volumétrie générales.

Conserver tous les éléments anciens (revêtement extérieur en tôle embossé, portes, fenêtres, chambranles) et veiller à leur entretien.

Installer un revêtement en tôle traditionnelle sur la toiture.

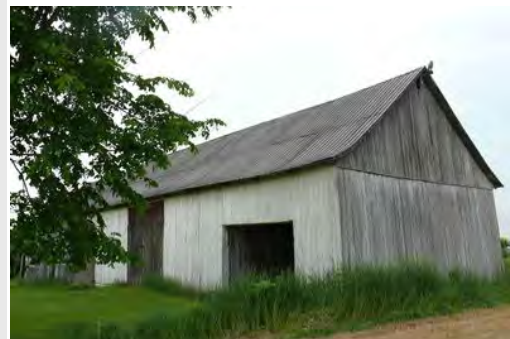
2012_34038_STJO_0090_10_02_08

Le revêtement en bois des bâtiments secondaires manque de peinture.

Repeindre tous les éléments en bois des bâtiments secondaires qui manquent de peinture.
