### Données administratives

| 100 – | Principale (rue) | |
| Ancien presbytère de Saint-Gilbert | | |

### Évaluation du potentiel patrimonial \*

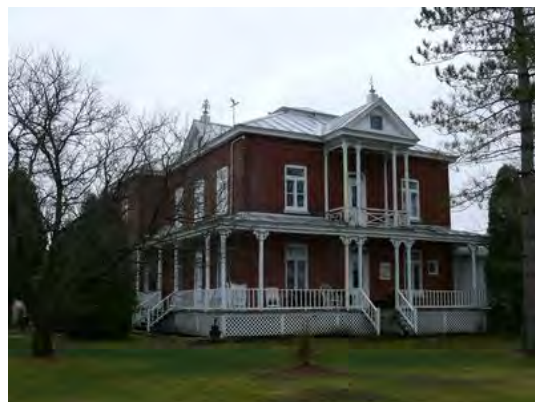
2011\_34060\_PRIN\_0100\_02\_02

Plusieurs éléments en bois manquent de peinture.

Le garde-corps et le volume annexe de la façade droite sont contemporains.

Repeindre tous les éléments en bois qui manquent de peinture.

Installer un garde-corps de style traditionnel.
