Données administratives

Localisation et occupation de la propriété

Municipalité	Secteur	
Pont-Rouge		
Adresse		
079 -	Enfant-Jésus (rang de l')	
Dénomination		
Matricule	Cadastre	Année construction
1077-38-4876	4010107	entre 1830-1900
Statut(s) juridique(s)		Coordonnées GPS
sans statut		-71.7356
		46.7332

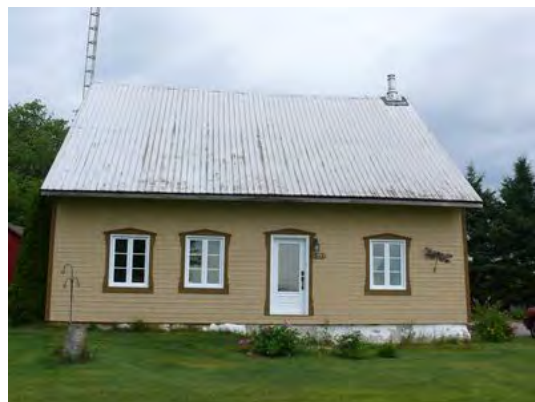
2013_34017_ENFJ_0079_01

Type de bien bâtiment principal

Typologie fonctionnelle (fonction d'origine)
résidentielle
Typologie constructive (structure apparente)
indéterminé
Typologie formelle (courant architectural dominant)
Tradition québécoise

Nombre d'étages	1,5	Matériau(s) soubassement
Saillies		
perron		volume annexe

Matériau(x) façade principale	Matériau(x) façade secondaire gauche	Matériau(x) façade secondaire droite
planches de bois horizontales	planches de bois horizontales	planches de bois horizontales
bardeaux de bois		bardeaux de bois

Profil toiture	Revêtement(s) toiture	Lucarnes
à deux versants droits	tôle profilée	aucune
	tôle pincée

Portes	Forme(s) ouverture(s)	Type(s) porte(s)	Matériau(x) porte(s)	
	rectangulaire	plane avec vitrage	contemporain	
Fenêtres	rectangulaire	à panneaux avec vitrage	bois	
	Forme de l'ouverture	Type de fenêtre	Sous type de fenêtre	Matériau de la fenêtre
	rectangulaire	à manivelle	sans carreaux	contemporain

Cette maison est en cours de restauration. Le revêtement en tôle profilée, les fenêtres, la porte centrale sont contemporains. Les nouvelles fenêtres imitent les modèles à battants à grands carreaux. La porte en bois qui donne sur le volume annexe ainsi que la toiture en tôle de cette partie conviennent bien au style de la demeure.
