### Données administratives

Municipalité	Secteur	
Donnacona		
Adresse		
110 –	Côté (avenue)	
Dénomination		
Matricule	Cadastre	Année construction
1071-20-3172		en 1923
Statut(s) juridique(s)		Coordonnées GPS
sans statut		-71.7360
		46.6726

Type de bien Bâtiment principal

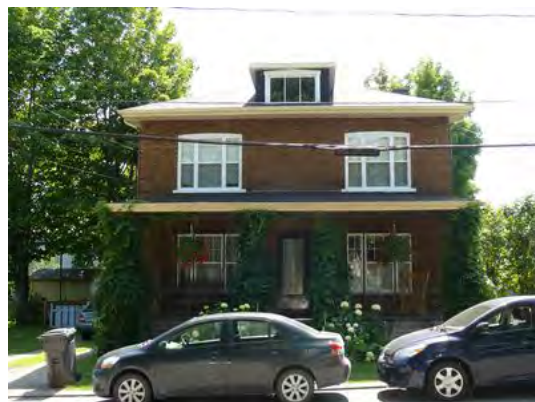
2012\_34025\_COTE\_0110\_01

À l'origine, la toiture de la maison était en tôle canadienne et celui de l'auvent en tôle en plaques. Ces composantes ont été remplacées par des bardeaux d'asphalte. Les nouvelles fenêtres conviennent bien, car elles imitent le modèle des anciennes. Les garde-corps ne sont pas d'origine, mais conviennent bien à la maison. Quelques fenêtres et la porte sont anciennes.

Installer un revêtement en tôle traditionnelle sur la toiture et sur l'auvent.
