MRC de Portneuf

Base de données patrimoniales

Municipalité	Secteur	
Pont-Rouge		
Adresse		
001 -	Notre-Dame (boulevard)	
Dénomination		
Moulin Marcoux		
Matricule	Cadastre	Année construction
1380-13-8354	4011068	entre 1870-1872
Statut(s) juridique(s)		Coordonnées GPS
Immeuble patrimonial classé		-71.6990
		46.7562

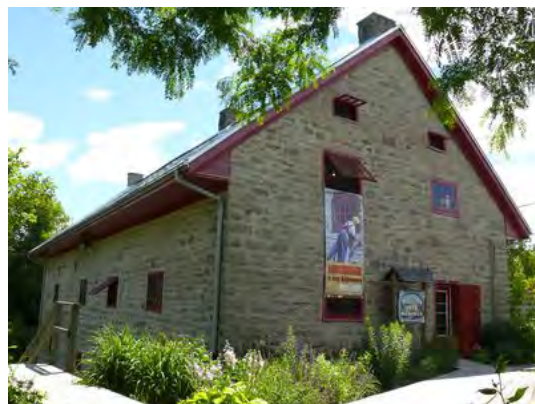
2013_34017_NTDM_0001_04_01

Le bâtiment a été bien restauré. Toutes ses composantes sont de facture traditionnelle.

Conserver tous les éléments actuels et veiller à leur entretien.
