MRC de Portneuf

Base de données patrimoniales

Municipalité	Secteur	
Pont-Rouge		
Adresse		
241 -	Dupont (rue)	
Dénomination		
Maison Dubord		
Matricule	Cadastre	Année construction
1380-13-1946	4011070	en 1846
Statut(s) juridique(s)		Coordonnées GPS
sans statut		-71.7002
		46.7562

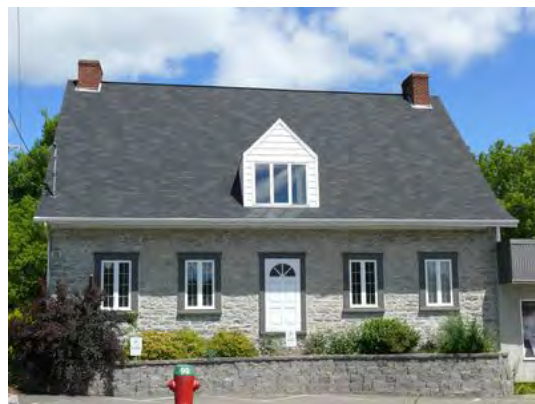
2013_34017_DUPT_0241_01

Le revêtement en bardeaux d'asphalte, le revêtement de la lucarne, la porte, les fenêtres et le revêtement de la façade droite sont contemporains. Les chambranles conviennent parfaitement. Le bâtiment a subi une intervention malheureuse qui a dénaturé sa volumétrie d'origine avec l'ajout d'un grand local commercial de facture contemporaine.

Conserver la composition et la volumétrie générales.
Conserver les chambranles, la structure en pierre et veiller à leur entretien.

Supprimer le volume annexe et rétablir la symétrie des ouvertures sur la façade droite. Ceinturer ces ouvertures de fenêtres par des chambranles; Revêtir la lucarne d'un revêtement en planches de bois horizontales et ceinturer l'ouverture de fenêtre par une chambranle; Installer un revêtement en tôle traditionnelle ou en bardeaux de bois sur la toiture; Sur la façade droite, revenir à la structure en pierre; Installer une porte en bois de style traditionnel avec un vitrage; Uniformiser les modèles de fenêtre en installant des fenêtres en bois à battants avec de petits ou de grands carreaux; Remplacer la galerie actuelle par une longue galerie en bois munie de garde-corps en bois de facture traditionnelle; Réaménager le terrain à l'avant de la demeure en remplaçant le stationnement par un aménagement paysager adéquat avec une pelouse et des arbres.
