Municipalité	Secteur	
Pont-Rouge		
Adresse		
278 -	Terrebonne (rang)	
Dénomination		
Matricule	Cadastre	Année construction
0879-98-1902	4009859	entre 1881-1884
Statut(s) juridique(s)		Coordonnées GPS
sans statut		-71.7560
		46.7513

2013_34017_TERB_0278_01

Type de bien bâtiment principal

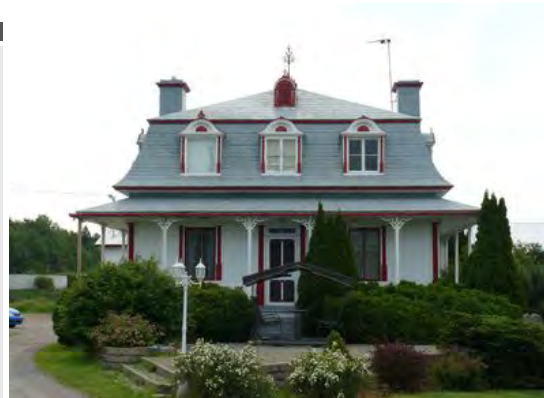
Plusieurs composantes en bois et en tôle manquent de peinture.

Quelques fenêtres ne sont pas anciennes. Toutes les autres composantes sont adéquates et probablement d'origine.

Conserver la composition et la volumétrie générales.
Conserver tous les éléments anciens et veiller à leur entretien.

Uniformiser les modèles de fenêtre en installant des fenêtres en bois à battants avec de grands carreaux.
Repeindre tous les éléments en bois et en tôle qui manquent de peinture.
