Localisation et occupation de la propriété

Municipalité	Secteur		
Pont-Rouge			
Adresse			
33 - 35	Charles-Julien (rue)		
Dénomination			
Matricule	Cadastre	Année construction	
1380-34-9963	3827998	vers	1939
Statut(s) juridique(s)	Coordonnées GPS		
sans statut	-71.6968		
	46.7575

2013_34017_CHJL_0033_02

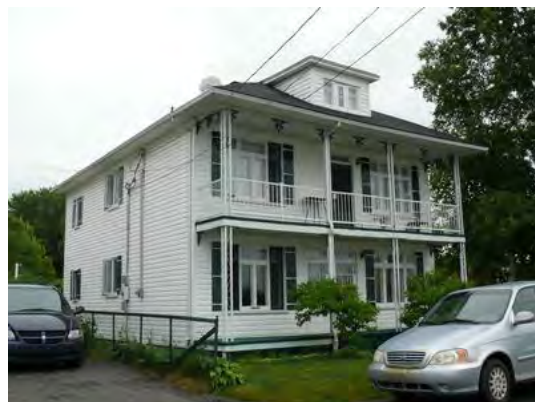
Les fenêtres en bois avec imposte et les portes en bois avec imposte sont anciennes. Toutes les autres composantes sont contemporaines.

Conserver la composition et la volumétrie générales.
Conserver tous les éléments anciens et veiller à leur entretien.

Installer un revêtement en tôle traditionnelle ou en bardeaux de bois sur la toiture.
Supprimer les volets.
Remplacer les garde-corps actuels par des balustrades en bois de style traditionnel.
Remplacer le revêtement extérieur actuel par un revêtement en planches de bois horizontales et ajouter des chambranles et des planches cornières pour compléter le décor.
