### Données administratives

Municipalité	Secteur	
Pont-Rouge		
Adresse		
600 -	Grand-Capsa (route)	
Dénomination		
Maison Doré		
Matricule	Cadastre	Année construction
1680-59-5366	3976224	vers 1775-1788
Statut(s) juridique(s)		Coordonnées GPS
sans statut		-71.6551
		46.7622

Type de bien bâtiment principal

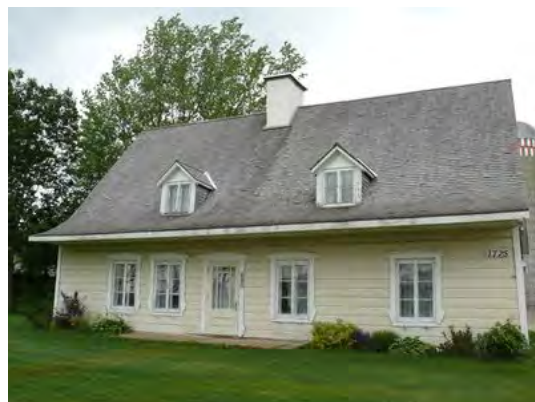
2013\_34017\_GRCA\_0600\_01

Plusieurs composantes en bois manquent de peinture.

Repeindre tous les éléments en bois qui manquent de peinture.
