Localisation et occupation de la propriété

Municipalité	Secteur	
Pont-Rouge		
Adresse		
624 -	Grand-Capsa (route)	
Dénomination		
Matricule	Cadastre	Année construction
1581-64-5679	3826233	vers 1881
Statut(s) juridique(s)	Coordonnées GPS	
sans statut	-71.6598	
	46.7607

Type de bien bâtiment principal

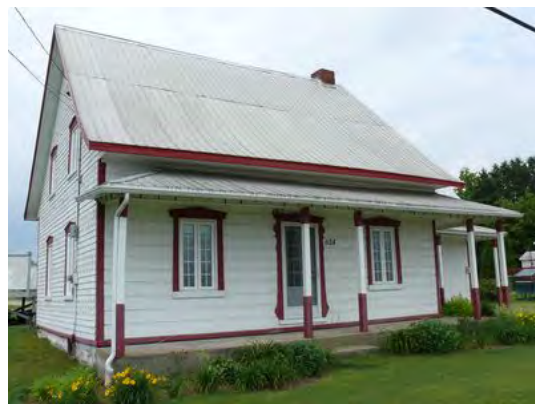
2013_34017_GRCA_0624_01

Les composantes anciennes sont: revêtement en bardeaux découpés, chambranles, revêtement en planches de bois horizontales, auvent en lattes de bois, planches cornières, revêtement en bardeaux de bois, tôle canadienne, revêtement en planches de bois verticales. Les composantes contemporaines sont: fenêtres à manivelle, portes, revêtement de la toiture en tôle profilée.

Conserver la composition et la volumétrie générales.
Conserver tous les éléments anciens et veiller à leur entretien.

Installer un revêtement en tôle traditionnelle ou en bardeaux de bois sur la toiture et sur l'auvent.
Installer des portes en bois de style traditionnel avec un vitrage.
Remplacer les fenêtres actuelles par des modèles en bois à battants à grands carreaux.
