Localisation et occupation de la propriété

Municipalité	Secteur	
Pont-Rouge		
Adresse		
7 -	Bussières (rue)	
Dénomination		
Matricule	Cadastre	Année construction
1380-12-2239	4011059	vers 1842
Statut(s) juridique(s)		Coordonnées GPS
sans statut		-71.6715
		46.7879

Type de bien bâtiment principal

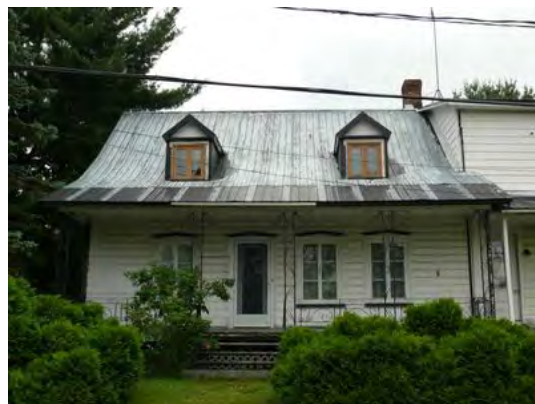
2013_34017_BUSS_0007_01

La majorité des composantes en bois manquent de peinture. La conservation de plusieurs éléments en bois est menacée par le manque d'entretien.

Cette maison est composée de deux corps de bâtiment. Le plus ancien est celui qui correspond à la maison traditionnelle. L'autre a été greffé à la façade droite plus tard, peut-être vers les années 1900. La découverte d'un ancien revêtement en bardeaux de bois atteste de l'âge de cette rallonge. Plusieurs composantes anciennes ont été préservées dont les fenêtres à grands carreaux, le revêtement en planches de bois horizontales, les chambranles, les planches cornières, une porte à panneaux (sur la rallonge). Toutes les autres composantes sont contemporaines.

Conserver la composition et la volumétrie générales.
Conserver tous les éléments anciens et veiller à leur entretien.

Revenir au revêtement en bardeaux de bois pour le volume annexe. Sur cette partie, entourer les ouvertures de fenêtre avec des chambranles; Installer un revêtement en tôle traditionnelle sur la toiture et sur l'avent; Remplacer les garde-corps actuels par des balustrades en bois de style traditionnel; Installer une porte en bois de style traditionnel avec un vitrage sur la maison à deux versants courbés; Uniformiser les modèles de fenêtre en installant des fenêtres en bois à battants avec de grands carreaux; Repeindre tous les éléments en bois qui manquent de peinture; Autour des fenêtres de la façade gauche, installer des chambranles du même modèle que celles de la façade principale.
