| Portneuf | | |
| 216 – | 1re Avenue | |
| Maison Watson–Ableson | | |

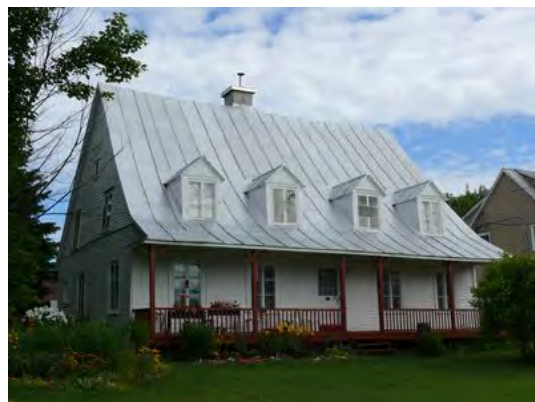
2012_34048_1AVN_0216_02

Plusieurs composantes en bois manquent de peinture.

Anciennement, le revêtement de la toiture était en bardeaux de bois. Il a été remplacé par de la tôle pincée. Le garde-corps, les fenêtres à manivelle et le revêtement en tôle profilée de la toiture du volume annexe sont contemporains. Les autres composantes sont anciennes.

Repeindre tous les éléments en bois qui manquent de peinture.
Remplacer le garde-corps actuel par une balustrade de style traditionnel.
Uniformiser les modèles de fenêtre en installant des fenêtres à battants avec de petits ou de grands carreaux.
Installer un revêtement en tôle traditionnelle ou en bardeaux de bois sur la toiture du volume annexe.
