Municipalité	Secteur	
Portneuf		
Adresse		
64 -	1re Avenue	
Dénomination		
Maison Joseph-Langlois		
Matricule	Cadastre	Année construction
9973-76-0282		entre 1742-1760
Statut(s) juridique(s)		Coordonnées GPS
sans statut		-71.8741
		46.6944

2012_34048_1AVN_0064_01

Type de bien Bâtiment principal

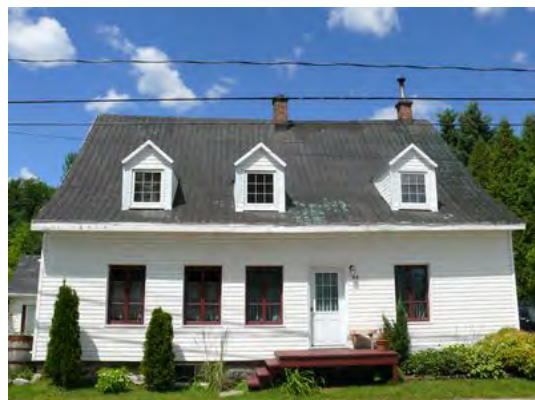
Anciennement, la maison possédait un revêtement en planches de bois horizontales, une porte à panneaux avec un vitrage, des fenêtres à battants à grands carreaux, des chambranles et des planches cornières. La majorité de ces éléments ont été remplacés par des composantes contemporaines et inadéquates ou ont tout simplement été supprimés. Actuellement, le revêtement extérieur est en vinyle, le revêtement de la toiture est en tôle profilée, certaines fenêtres sont à manivelle et la porte est contemporaine. Entre 1976 et 2012, un petit volume annexe a été greffé sur la façade gauche. Les fenêtres à grands carreaux sont anciennes.

Installer un revêtement en tôle traditionnelle ou en bardeaux de bois sur la toiture.
Remplacer le revêtement actuel par un revêtement en planches de bois horizontales et ajouter des chambranles et des planches cornières pour compléter le décor.
Installer une porte de style traditionnel.
Uniformiser les modèles de fenêtre en installant des fenêtres à battants avec de grands carreaux
