### Données administratives

Municipalité	Secteur	
Portneuf		
Adresse		
1110 –	Saint-Louis (avenue)	
Dénomination		
Matricule	Cadastre	Année construction
9875-08-6804	2981425	entre 1900-1940
Statut(s) juridique(s)	Coordonnées GPS	
sans statut	-71.8978	
	46.7141

Type de bien bâtiment principal

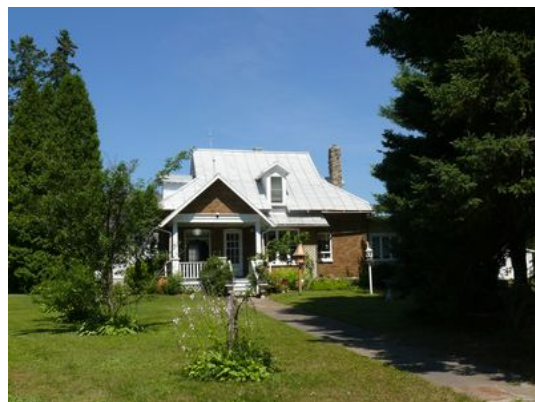
2013\_34048\_STLO\_1110\_13

Typologie fonctionnelle (fonction d'origine)
résidentielle
Typologie constructive (structure apparente)
indéterminé
Typologie formelle (courant architectural dominant)
Arts & Crafts

Nombre d'étages	1,5	Matériau(s) de soubassement	indéterminé
Saillies			
porche/tambour		cheminée	
galerie		volume annexe

Matériau(x) façade principale	Matériau(x) façade secondaire gauche	Matériau(x) façade secondaire droite
brique de revêtement	brique de revêtement	brique de revêtement
planches de bois verticales		planches de bois verticales

Profil toiture	Revêtement(s) toiture	Lucarnes
en pavillon	tôle pincée	à pignon
plat/à faible pente

Portes	Forme(s) ouverture(s)	Type(s) porte(s)	Matériau(x) porte(s)
	à arc surbaissé	à panneaux avec vitrage	bois
	rectangulaire	plane avec vitrage	contemporain
Fenêtres	Forme de l'ouverture	Type de fenêtre	Sous type de fenêtre
	à arc surbaissé	à guillotine	sans carreaux
	à arc surbaissé	indéterminé	sans carreaux
	rectangulaire	à manivelle	sans carreaux
			Matériau de la fenêtre
			bois
			bois
			contemporain

Les composantes contemporaines sont: quelques fenêtres. Toutes les autres composantes sont anciennes et probablement d'origine. La maison a été agrandie vers l'arrière. Cet agrandissement a été effectué de façon harmonieuse.

La bonne valeur patrimoniale de cette maison repose sur son ancienneté, son style architectural et son authenticité. Avec son grand porche ouvert, ses chevrons apparents et le terrain bien aménagé sur lequel elle est implantée, cette maison s'inscrit dans le courant Arts and Crafts. Ce courant architectural préconisant une ouverture sur la nature et l'utilisation de matériaux de facture traditionnelle est notamment popularisé par les catalogues et les revues de plans à travers l'Amérique du Nord durant toute la première moitié du 20e siècle. Plusieurs composantes anciennes ont été préservées.

Conserver la composition et la volumétrie générales.  
Conserver tous les éléments anciens et veiller à leur entretien.

Uniformiser les modèles de fenêtre en installant des modèles à guillotine en bois.
